EKSPERTYZA TECHNICZNA

DOTYCZĄCA KONSTRUKCJI OBIEKTU

Muzeum Tradycji Niepodległościowej w Łodzi
ul. Gdańska 13
90-706 Łódź

Wrzesień 2019 r.

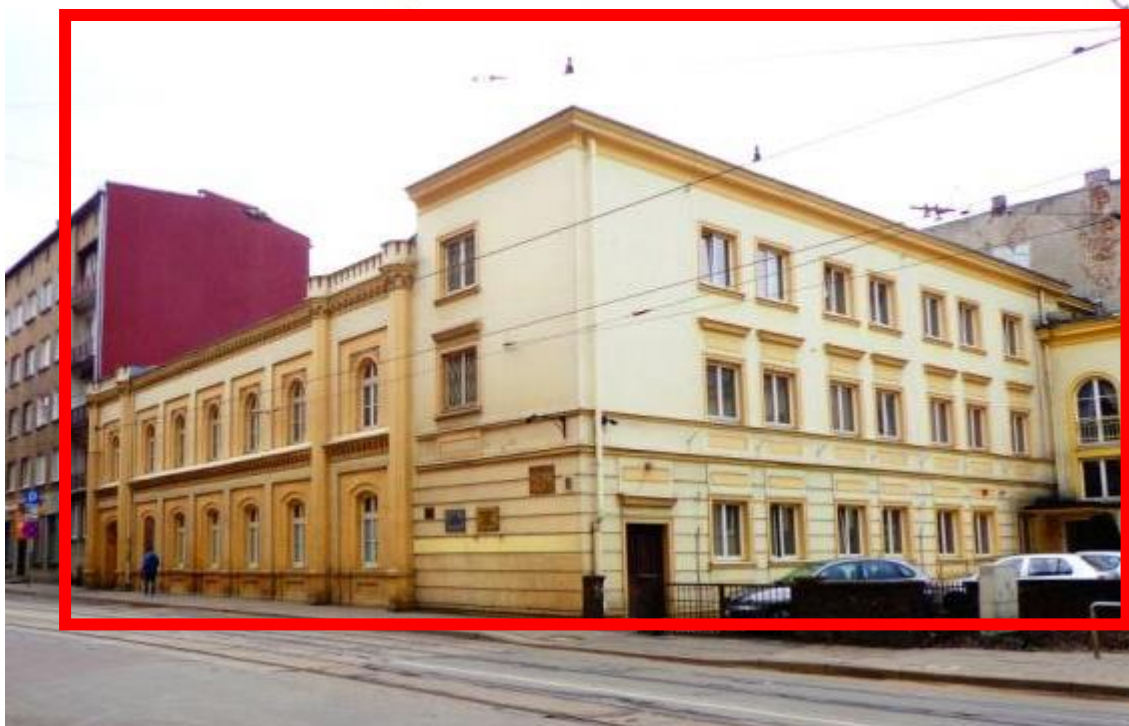
Fotografia nr 1. Widok elewacji Muzeum.

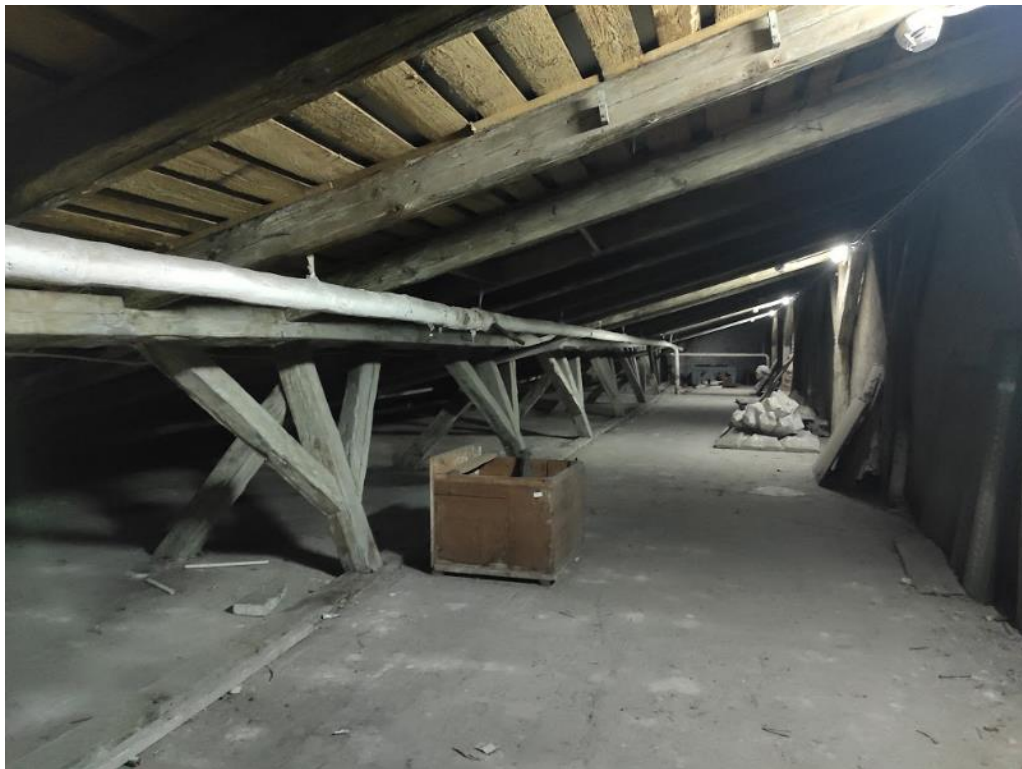
Więźba dachowa nad częścią więzienną (południową) drewniana w układzie płatwiowo-krokwiowym. Krokwie o przekroju 14x14cm w rozstawie co 80-90cm, dach jedno i dwuspadowy o nachyleniu 15°.

Fotografia nr 3.
Widok konstrukcji więźby dachowej.

Elementy główne konstrukcji więźby dachowej zarówno w sytuacji istniejącej jak i w sytuacji projektowej (po dociepleniu pianką poliuretanową) spełniają normowe warunki stanów granicznych nośności i użytkowania.
